## 二. HV 及引擎精密保養調整

### 1. 高壓系統維修重點

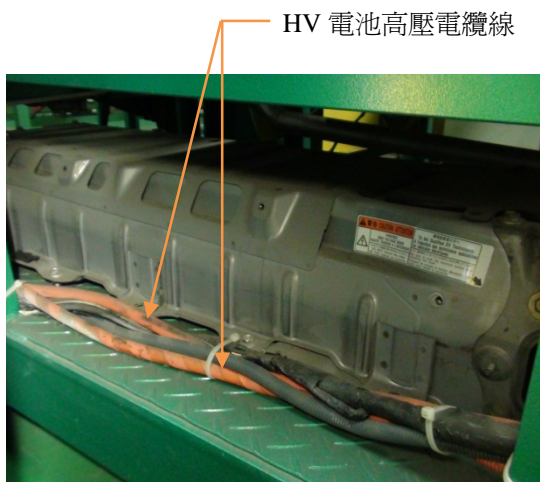
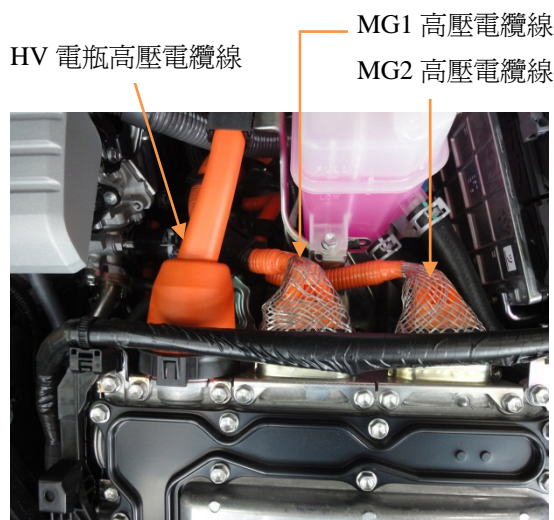
全部高壓電纜線都是黃色外皮，防止誤拆觸電

② HV 系統之含變壓器的轉換器總成包括：升壓變壓器轉換器、永磁式馬達 MG1 / MG2 用 ECU 及補助電瓶用 DC / DC 變壓器。

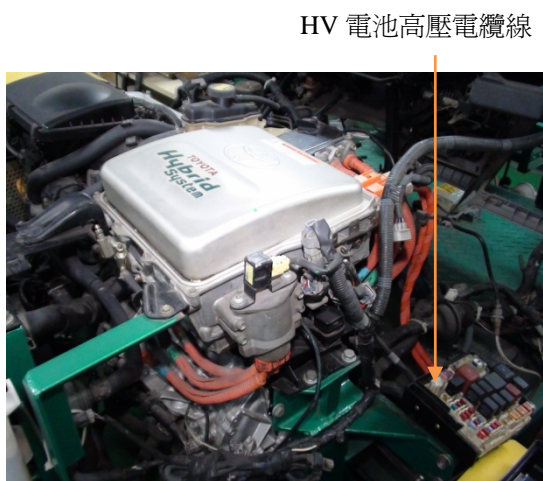
普銳斯換能器與變壓器總成及高壓電纜線(由引擎後端看時)

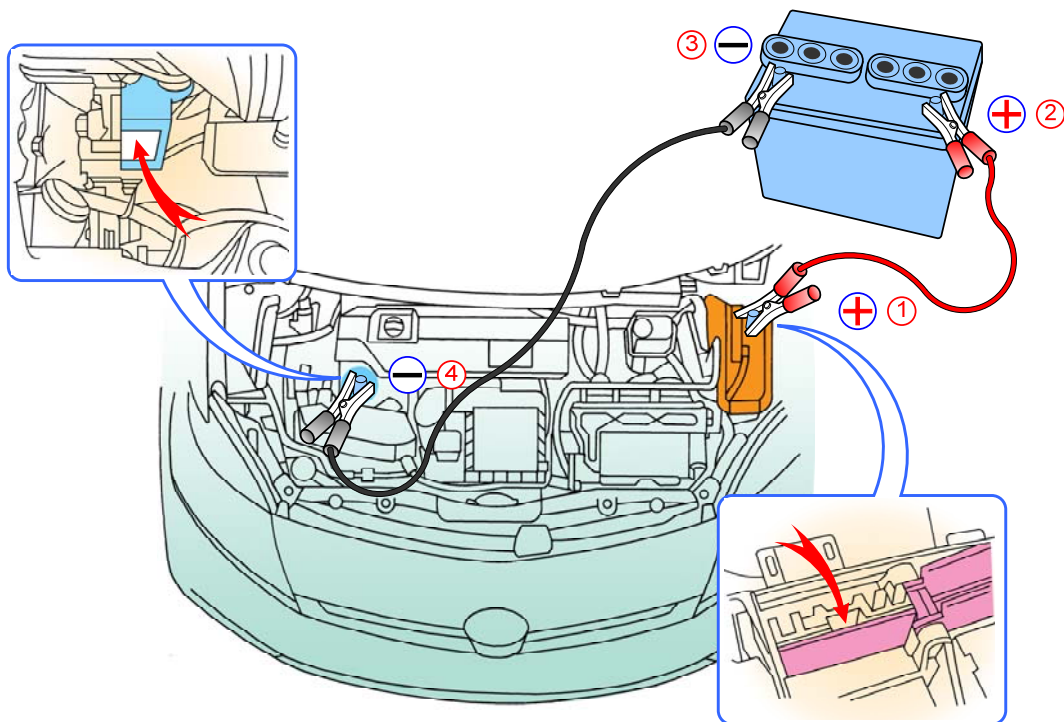
⊕、⊖不可顛倒，否則會損壞 HV 元件

小電瓶沒電時跨接救車方法

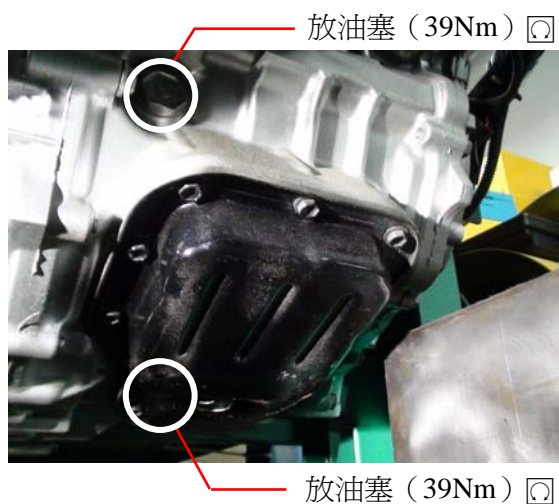
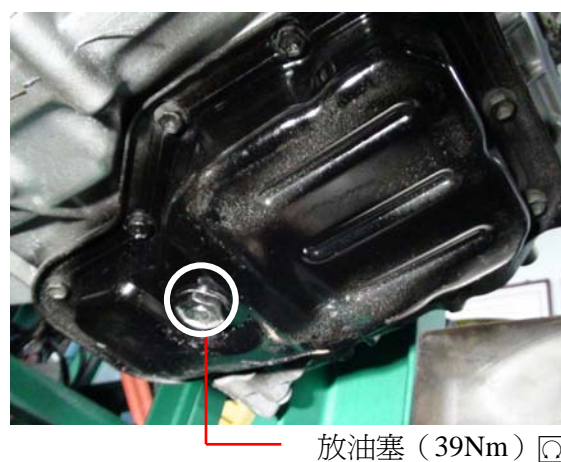
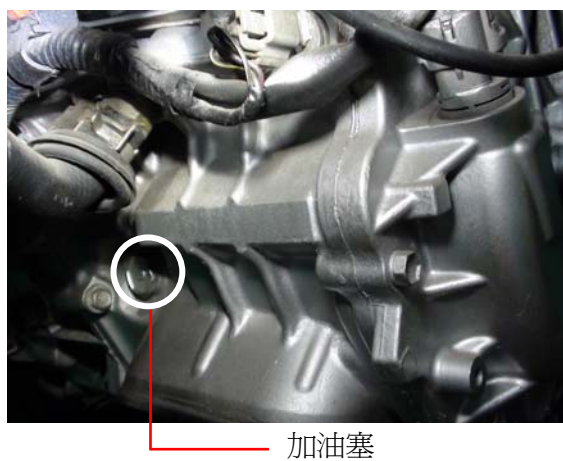
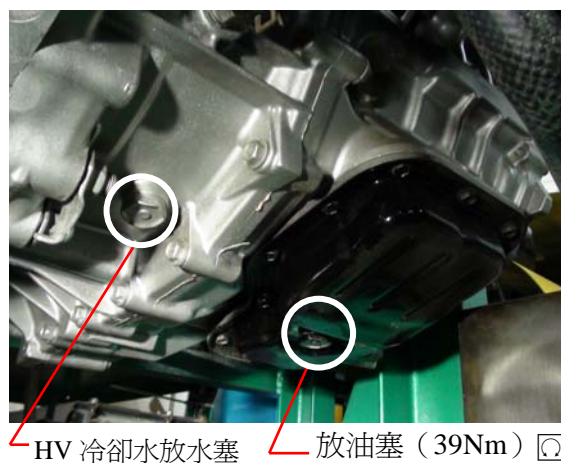
普銳斯 1.5L (二代) HV

P112 型 E-CVT 無段變速箱 CVTF 交換
